# Hand-out

## Destructief onderzoek carports Kelbergen te Amsterdam-Zuidoost

Van : Eigen Haard  
Aan : Eigenaren van de carports in Kelbergen  
Onderwerp : Hand-out destructief onderzoek  
Datum : 16 februari 2023

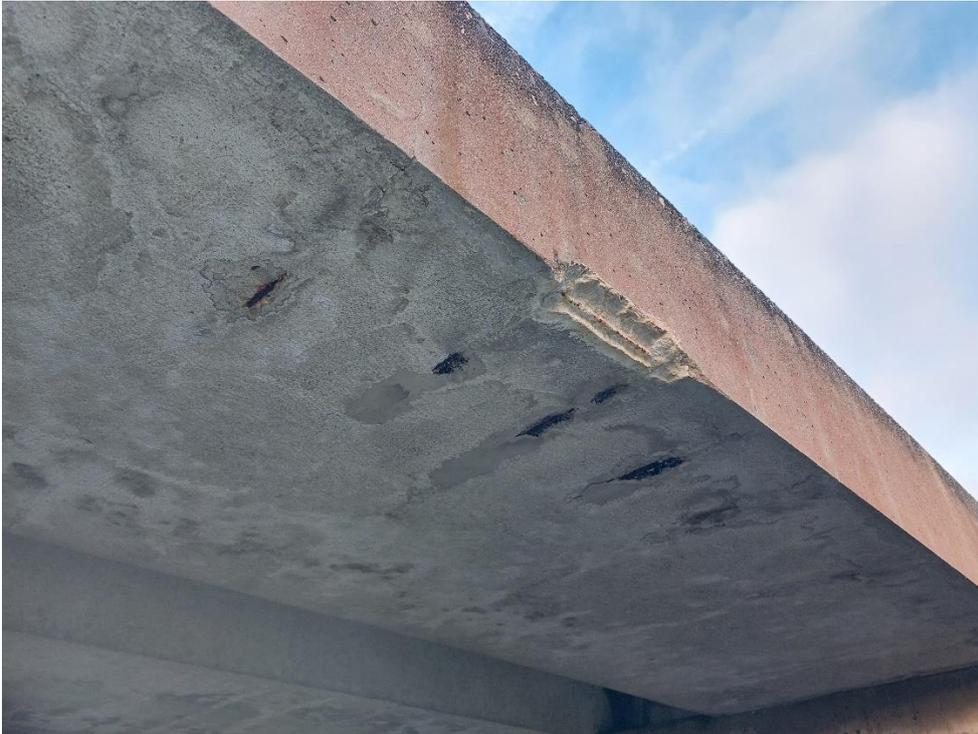
- Veelvuldig scheurvorming aan de onderzijde van de betonnen dakplaten, haaks op de overspanningsrichting;
- Op vele posities is waterschade langs en aan de kop van de betonnen spanten aanwezig;

- Op diverse posities aan de onderzijde van de betonnen dakplaten zijn wapeningsstaven bloot komen te liggen, door toedoen van corrosie aan de wapeningsstaven, met het afspatten van het beton tot gevolg;

*Afbeelding 7: schade en scheurvorming aan onderzijde van de betonnen dakplaten*

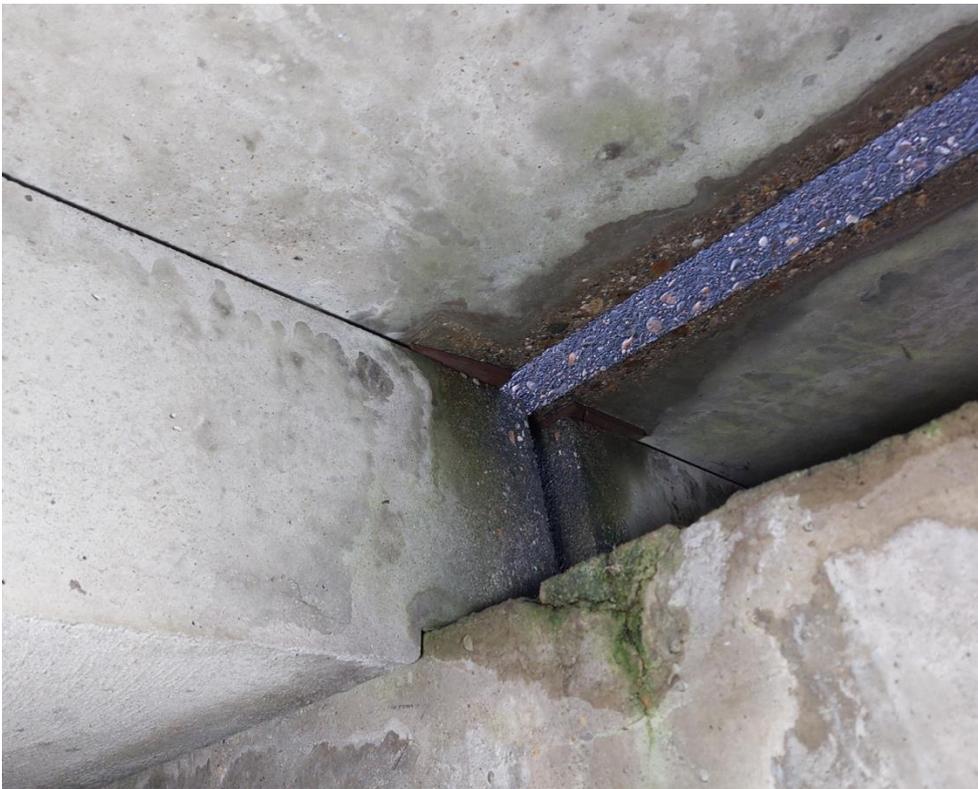
- Er zijn reparaties uitgevoerd aan de onderzijde van de betonnen dakplaten;
- Vochtophoping aan de onderzijde van de betonnen dakplaten;
- Scheurvorming aan de bovenzijde van de betonnen spanten, waarbij eveneens waterschade wordt opgemerkt;

*Afbeelding 8: Scheurvorming aan de bovenzijde van het betonnen spant*

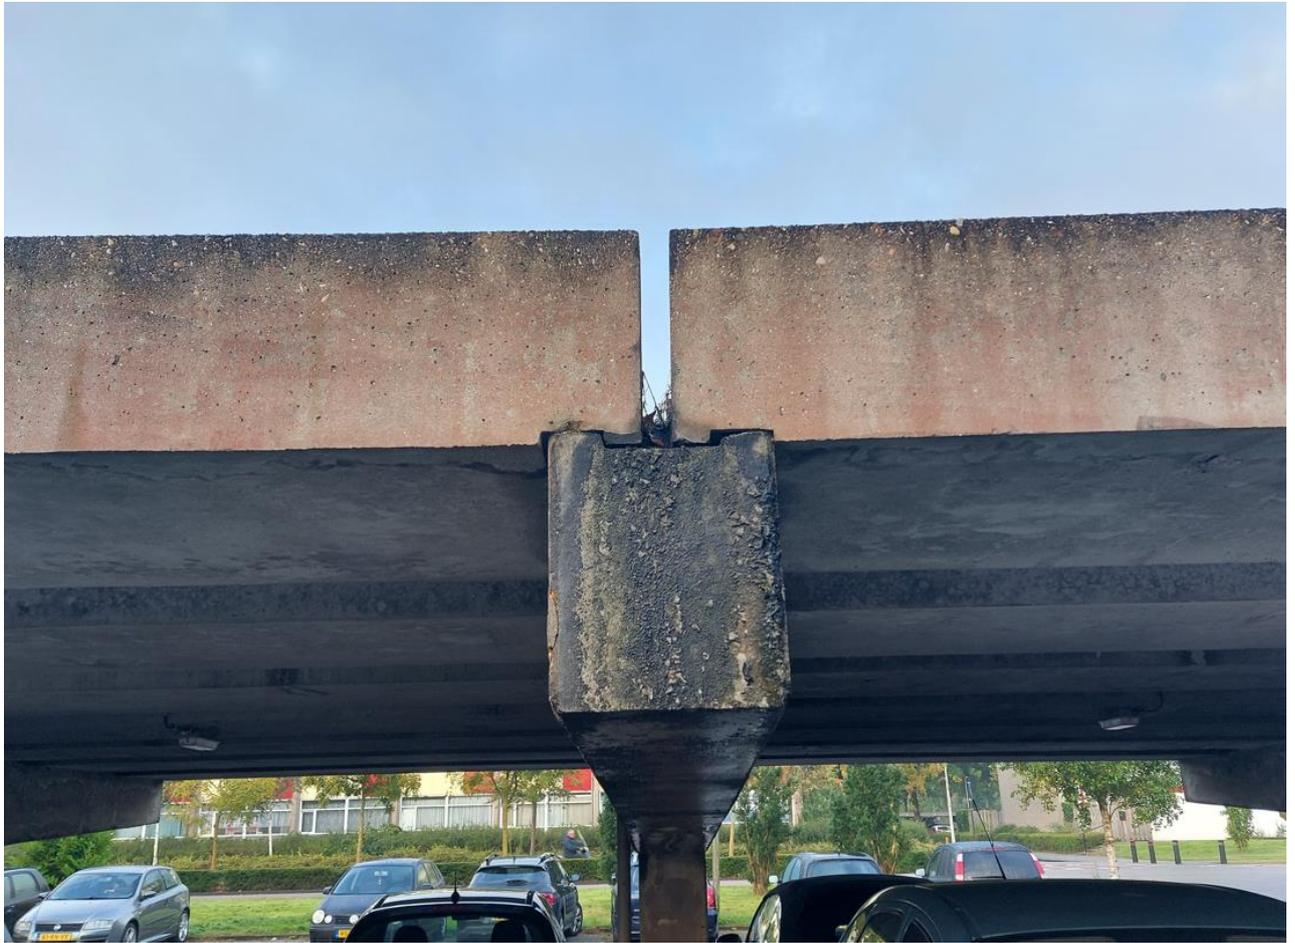
*Afbeelding 9: waterschade aan de kopzijde van de betonnen spanten*

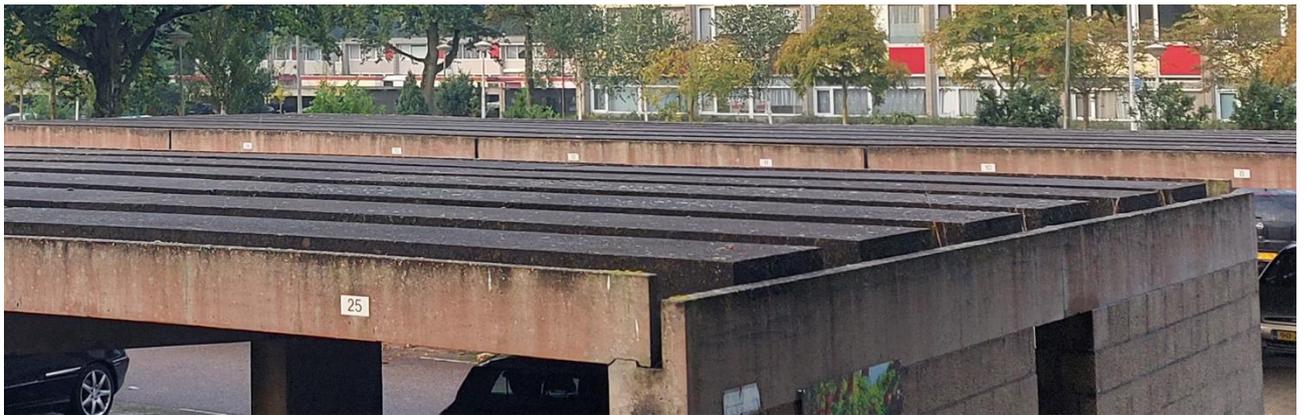
- Er vindt vuilophoping en daarmee begroeiing plaats boven de betonnen dakplaten en in de goten boven de betonnen spanten;
- Schade aan bovenzijde van de betonnen balk ter plaatse van de oplegging van de dakplaten en eindstramien;

*Afbeelding 10: begroeiing in de goot (en aan bovenzijde) van de carports*

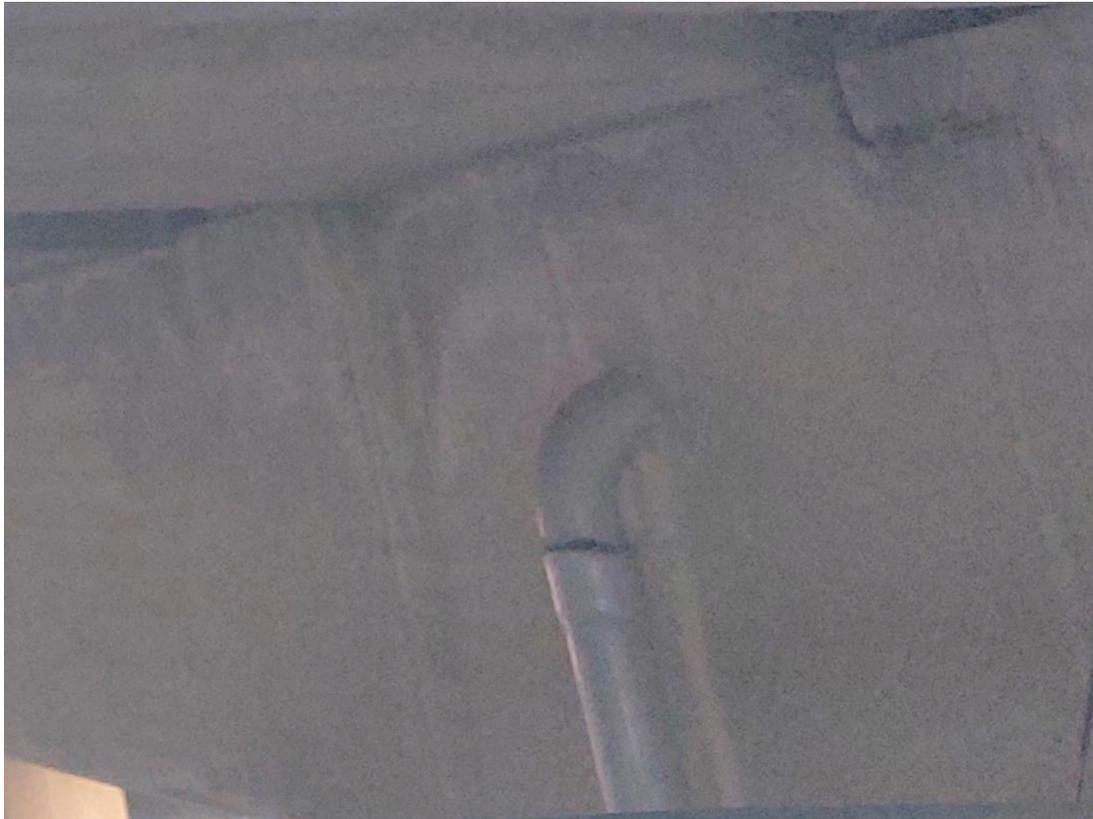
*Afbeelding 11: HWA deesl opgenomen in betonnen spanten*

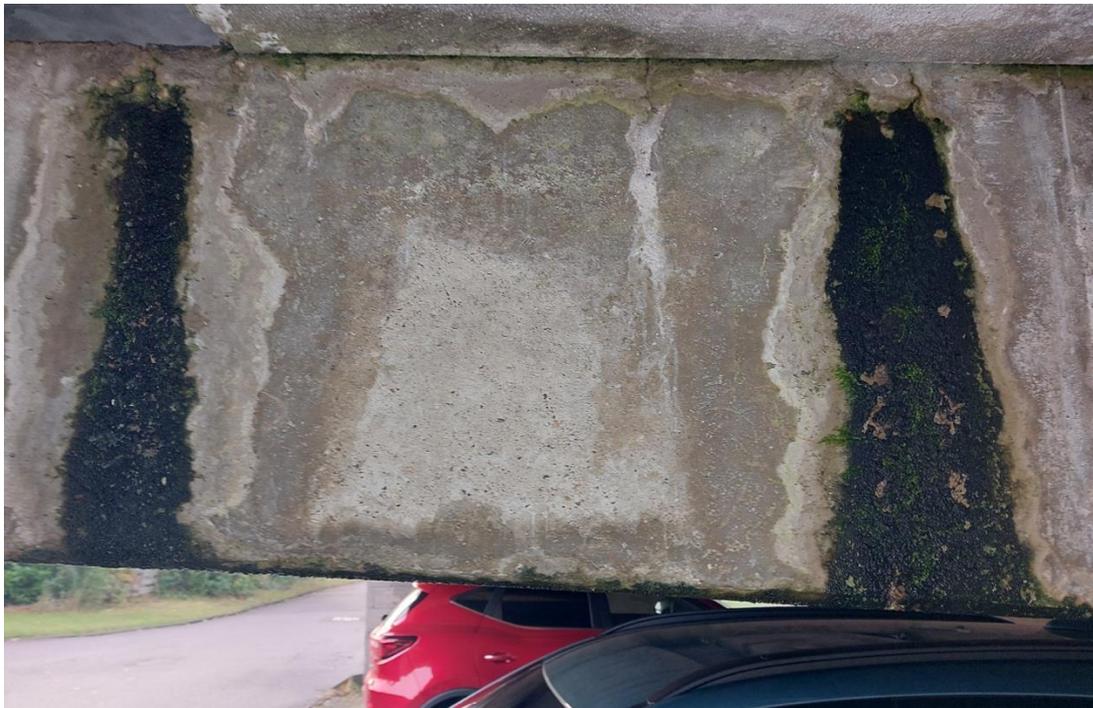
*Afbeelding 12: waterschade langs de betonnen spanten*

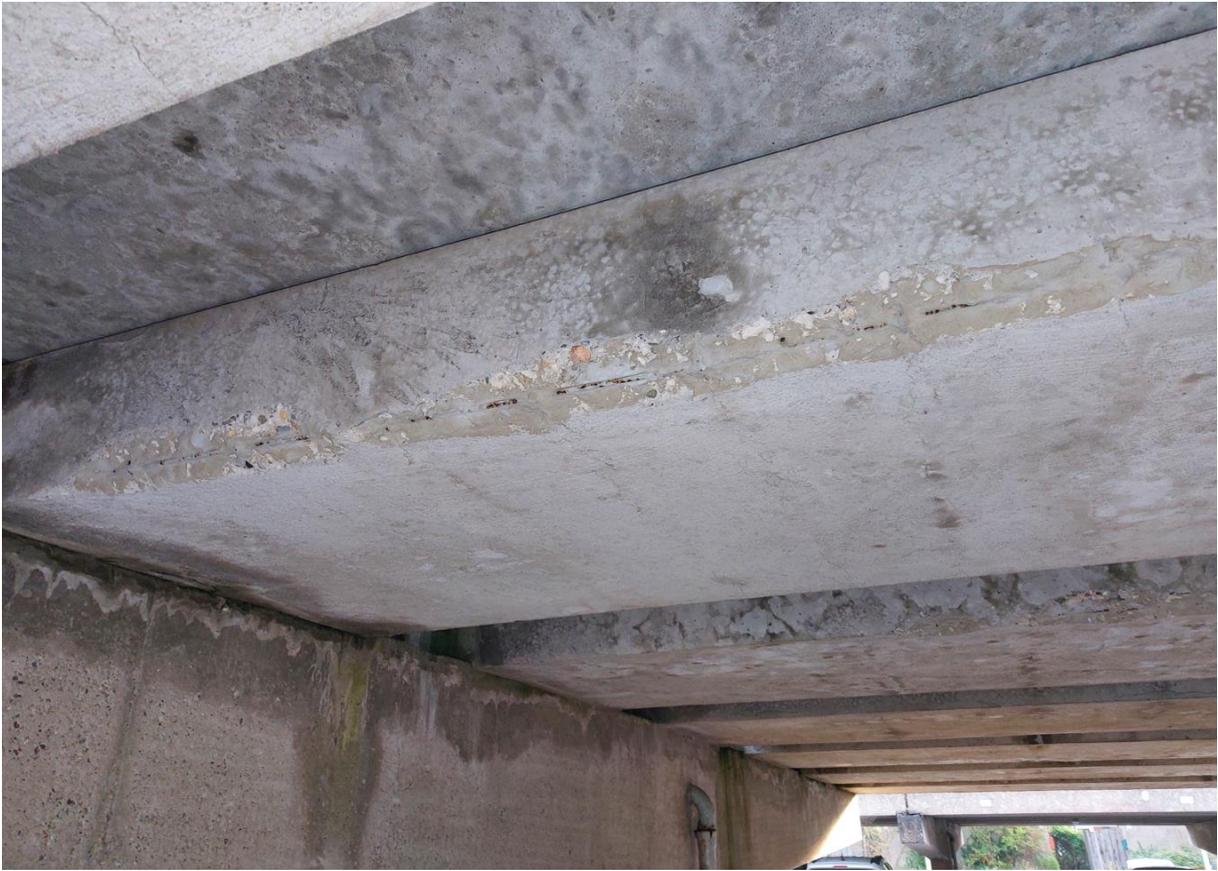
Afbeelding 13: reparaties uitgevoerd aan de onderzijde van de betonnen dakplaten

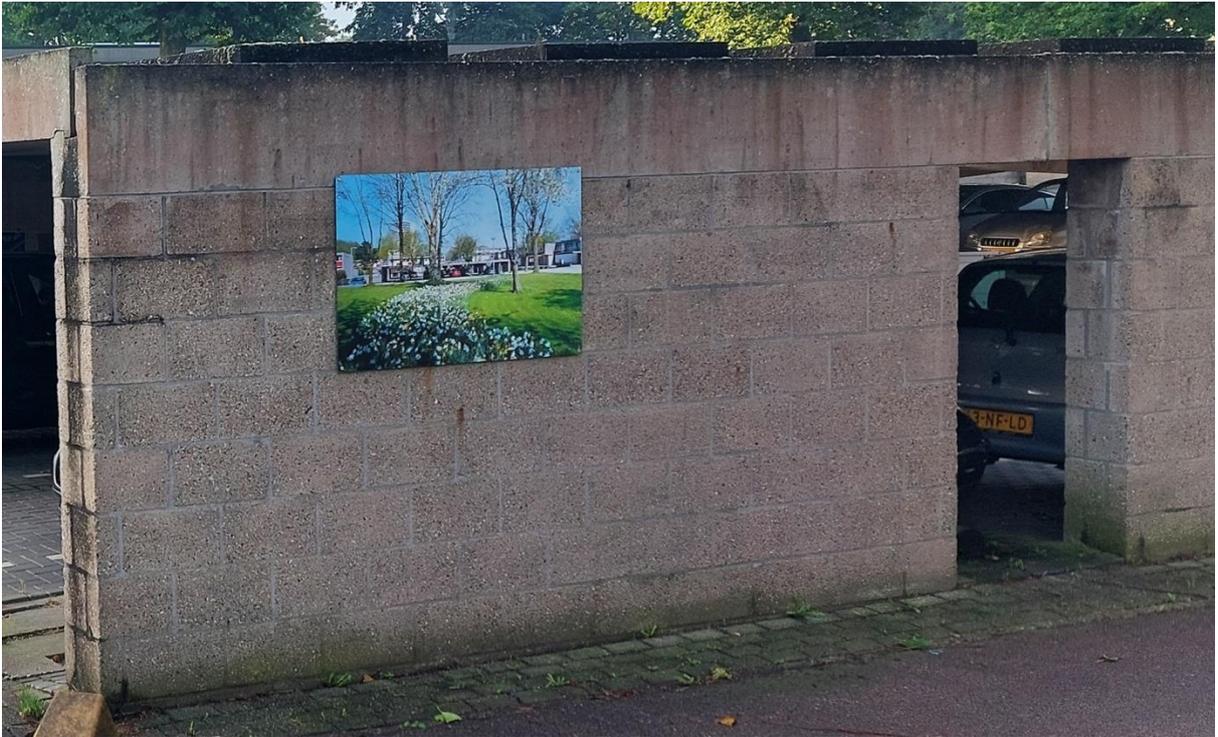
Afbeelding 14: betonnen balken op het eindstramien van de carports
