Rapport 23074

Condiëtiemeting bouw- en woontechnische staat

BLOEMENBUURT TE DUIVENDRECHT

AZALEASTRAAT

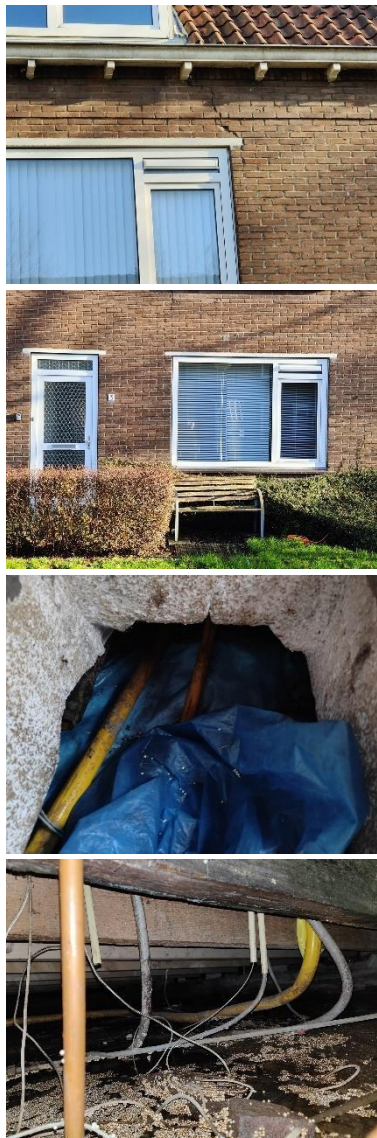
onderdeel	gebrek	conditiemeting	foto
<p>1610 Fundering</p>	<p>Gevelmetselwerk vertoont scheuren. Dit kan het gevolg zijn van zettingen in de fundering.</p> <p>In Blok 1 (holle bakstenen) zijn alleen watermeterputten en verdiepte trapkasten. Onderkant vloer niet gezien. In putten vochtige grond.</p> <p>In blokken 2 t/m 4 (voornamelijk houten vloeren) zijn vaak PS korrels in zakken in de kruipruimte aangebracht, maar vaak met kieren ertussen (t.p.v. leidingen). Juist hier ontstaat condens op onderkant vloer. Plaatselijk is de onderkant vloer met PS platen na-geïsoleerd. Er zijn geen kruipruimte ventilatieroosters in de gevels gezien.</p> <p>Roestig leidingwerk gezien. Geen ernstige scheuren in fundering of metselwerk gezien. Houtresten en puin aanwezig in kruipruimte.</p>	<p>4</p>

<p>Maatregelen:</p> <ul style="list-style-type: none"> - Extra controle door derden zettingen in fundering? - Puin/ houtresten verwijderen uit kruipruimte - Roestig en loden leidingwerk vervangen - Ventilatioosters kruipruimte in gevels aanbrengen - Optioneel: pomp met vlotter in de kruipruimte, om de vochtigheid/waterstand weg te nemen.

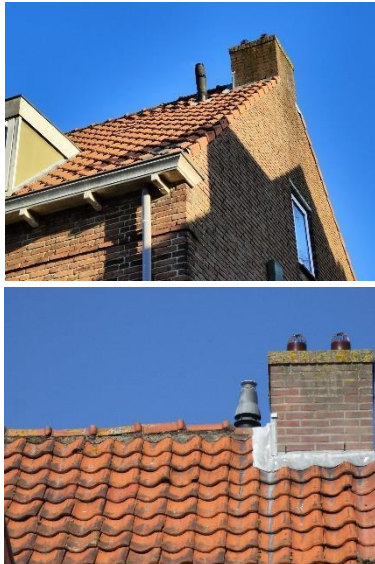
onderdeel	gebrek	conditiemeting	foto
<p>2110 Gevel metselwerk schoorstenen</p>	<p>Metselwerk schoorstenen in redelijke staat. Wat algengroei waargenomen. Schoorstenen zijn in gebruik voor afvoer van natuurlijke ventilatiekanalen. Er zijn enkele woningen met gaskachels, afvoer is dan nog op de schoorsteen aangesloten. CV afvoeren zijn niet op schoorstenen aangesloten.</p>	<p>4</p>

<p>Maatregelen:</p> <ul style="list-style-type: none"> - Verwijderen algaangroei - Reinigen metselwerk - ALTERNATIEF: Verwijderen schoorstenen, welstandelijk probleem? (vervangen evt. gaskachels en aanbrengen mv-systeem om schimmelproblematiek te verminderen/op te lossen)

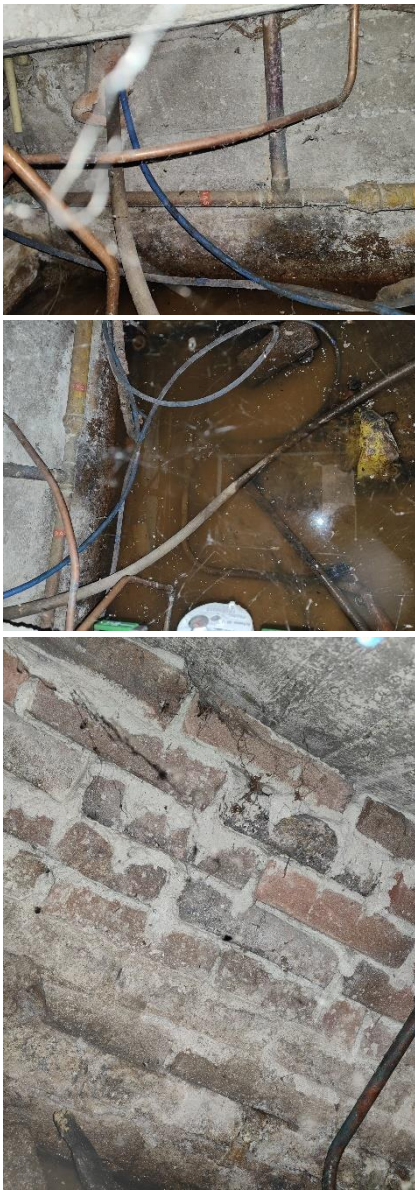
onderdeel	gebrek	conditiemeting	foto
<p>2310 Vloerconstructie beton</p>	<p>In blok 1 zijn de begane grondvloeren van beton, en alleen vanuit de watermeterputten te zien. De 1^e verdiepingsvloeren zijn hier ook van beton.</p> <p>Betonnen vloeren zijn niet geheel geïsoleerd. Niet alle kruipruimtes zijn bereikbaar via een luik.</p>	<p>4</p>

<p>Maatregel:</p> <ul style="list-style-type: none"> - Sparing maken in begane grondvloer t.b.v. kruipluik - Onderzijde begane grondvloer isoleren - Kruipruimte puinvrij maken - Geïsoleerde kruipluiken aanbrengen

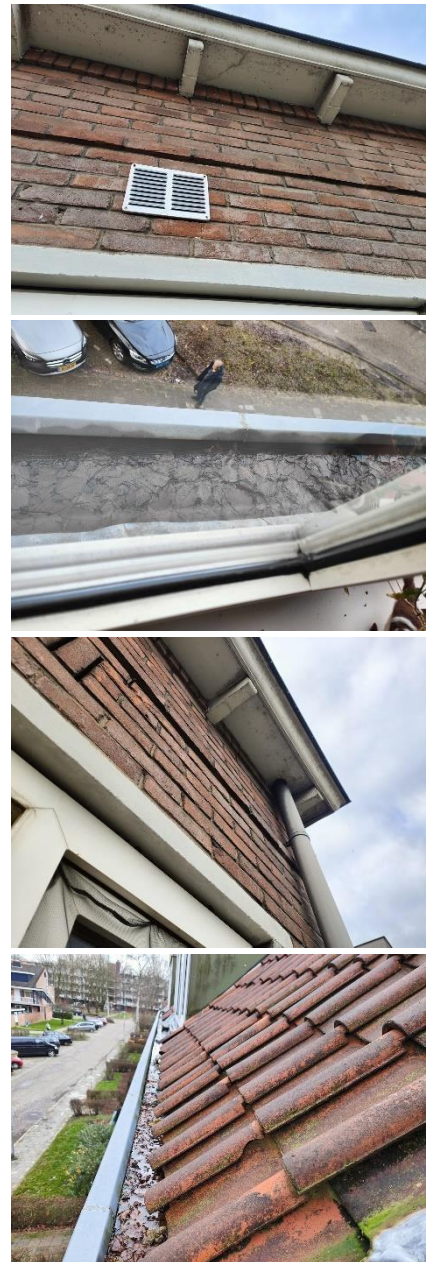
2716
Bakgoot hout

Houten bakgoot. Enkele open naden gezien t.p.v. kopse naden.
Enkele slechte plekken in hout gootplafond en boeidelen (afbladderend schilderwerk).

Doorvoeren naar hwa's zijn rotte plekken.

Houten boeidelen zijn vuil.

Zinken bak veel bladeren/ vuil in aanwezig. Bij niet tijdig leeghalen van de goot bestaat risico op overstroming/ lekkage.

- Slechte stukken vervangen/ behandelen.
- Reinigen houten onderdelen, preventief schilderen.
- Leeghalen goot is gewenst. Begint aardig vol en vervuild te raken.

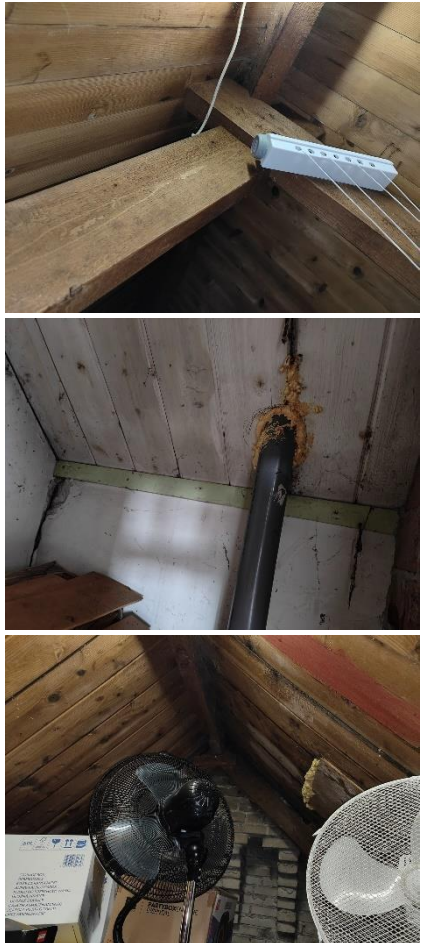
onderdeel	gebrek		foto
<p>2722 Dak-constructie</p>	<p>Woningen hebben een zadeldak met spanten en dragende muren waarop gordingen rusten.</p> <p>Geen gebreken in de constructie waargenomen.</p> <p>Wel oude lekkageplekken gezien. Deze zijn verholpen.</p> <p>Dakbeschot bestaat uit houten delen, Daken zijn niet geïsoleerd; Soms onafgewerkt, en soms gipsplaten aan binnenzijde gezien. Doorvoeren ventilatie zijn op schoorstenen aangesloten.</p> <p>T.p.v. woningscheidende muur zijn geen brandwerende voorzieningen waargenomen. (m.b.t. brand overslag over de muur).</p>	<p>4</p>

<p>Maatregel:</p> <ul style="list-style-type: none"> - Handhaven dakconstructie (spanten en gordingen) - Na-isoleren dak vanaf buitenzijde. - Voldoende brandwerende voorzieningen treffen tpv woningscheidende muren.

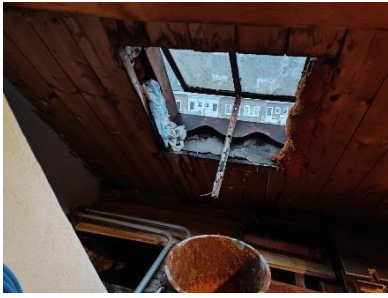
onderdeel	gebrek		foto
3721 Dakramen	Aan de achterzijde in blok 1 zijn 2 woningen met een dakraam op de 2 ^e verdieping. Dit betreft oude roestige stalen dakramen met enkelglas.	5

Maatregel: - Vernieuwen van alle dakramen door velux dakramen met HR++ glas, aan te brengen in nieuw dak.			
4111 Voegwerk platvol	Voegwerk is over het algemeen in redelijke staat, wel vervuild. Met name in kopgevels zijn uitgespoelde voegen gezien.	4

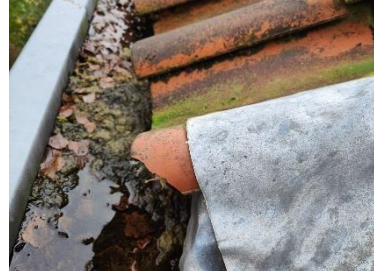
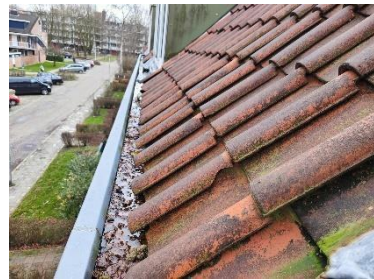
Maatregel: - Voegwerk met metselwerk reinigen. - Hydrofoberen voeg- en metselwerk - Herstellen aangetaste/ uitgekomen voegen.			
4712 Dakpan keramisch	Zadeldak is gedekt met keramische oranje dakpannen (OVH). Dakpannen vertonen aan voor en achterzijde alg / mos. Dakpannen vertonen soms beschadigde hoeken. In bezochte woningen meerdere oude lekkages gezien. (allen reeds verholpen).	4

Maatregel: - dakpannen vervangen i.c.m. isoleren van dakvlakken aan buitenzijde
