## Hoe werkt dit beeldenboek?

Voor u ziet u het beeldenboek van Eigen Haard. Hierin laten wij zien hoe wij woningen opleveren. Zo kan het zijn dat u een badkamer verouderd vindt. Aan de hand van de foto's kunt u zien of wij deze badkamer acceptabel vinden of niet. Het voordeel voor u is dat u bij het tekenen van het huurcontract precies weet hoe wij de woning aan u opleveren.

Iedere woning van Eigen Haard leveren wij "schoon, heel en veilig" op.

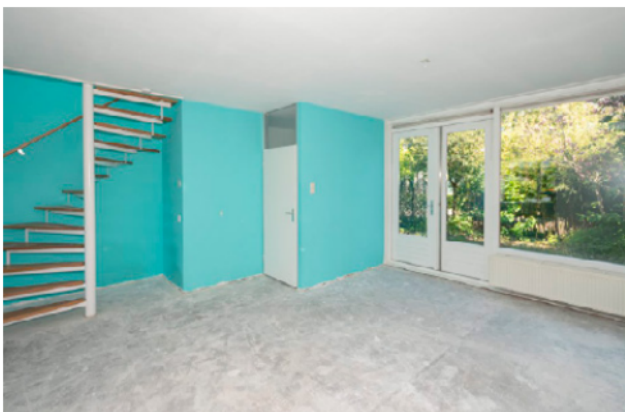
Lichte verfkleur

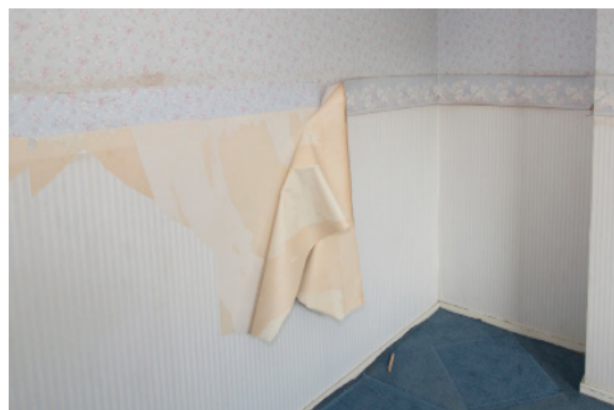
Behang laat los (klein stukje/hoekje te plakken behang kan/mag loszitten)

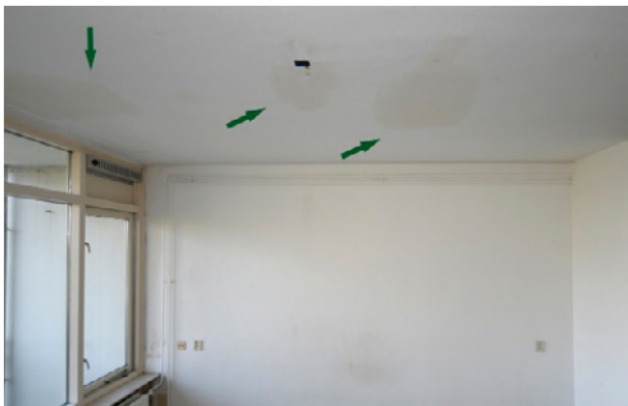
Kleurverschil

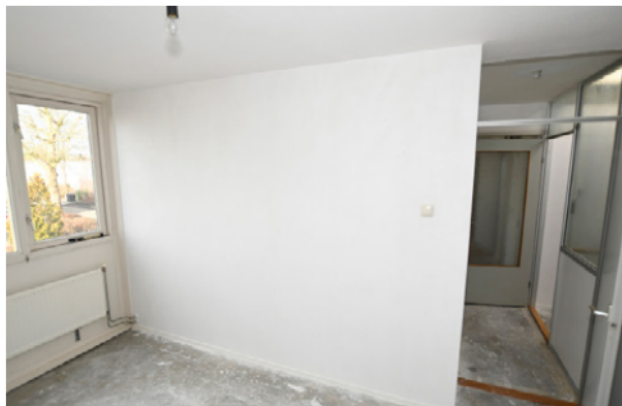
Vlak/egaal

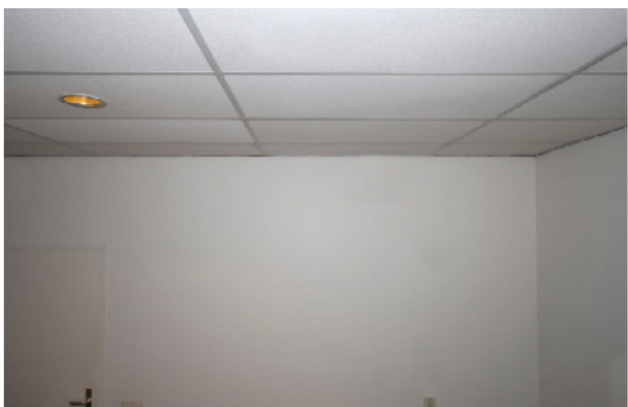
Systeemplafond

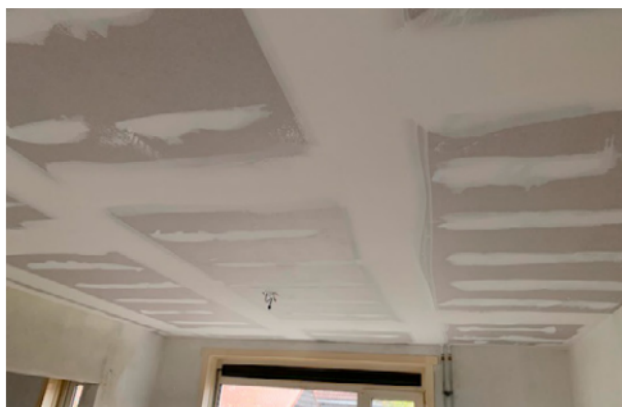
Nieuwe gipsplaten zijn dichtgesmeerd en schilderklaar

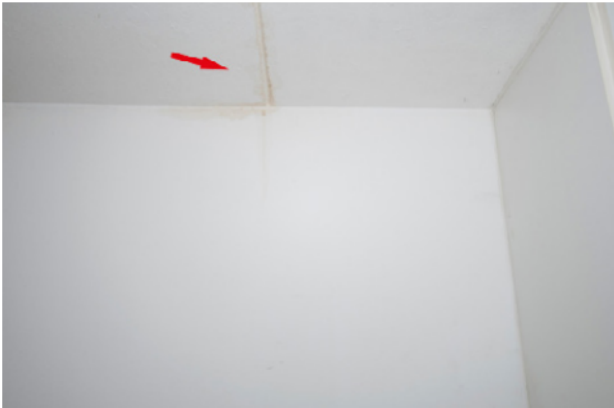
Lekkageplek

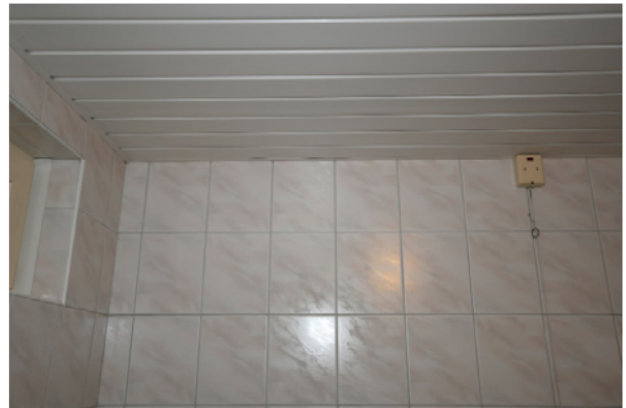
Schrootjes

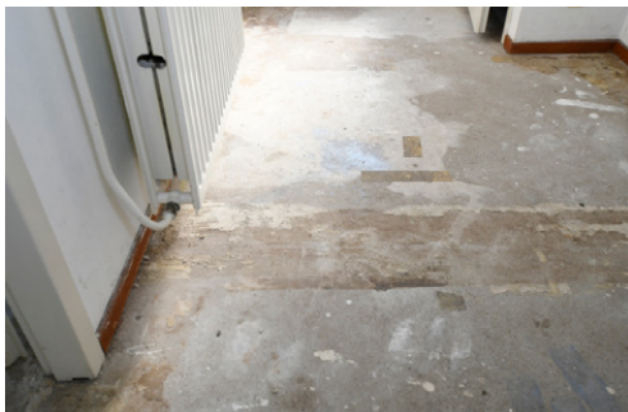
Betonvloer

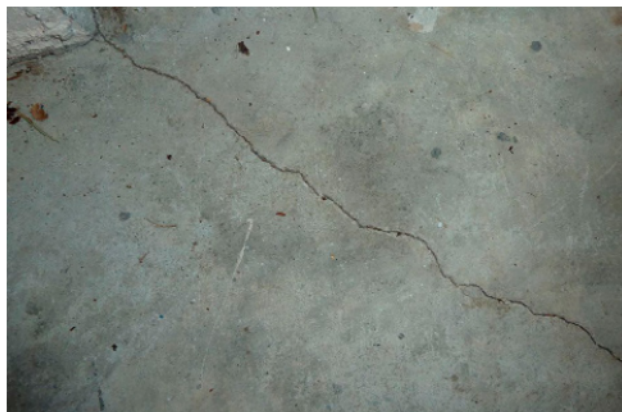
Krimpscheurtjes in vloer (<3 mm)

Vloeren in uw woning leveren wij op zonder grote gaten. Er kunnen minimale lijmresten of kleine oneffenheden op de vloer zijn. Houten vloerdelen zijn mogelijk aanwezig. Oneffenheden groter dan 1 cm over een oppervlakte van 1 m<sup>2</sup> zijn niet acceptabel. Een kurkvloer is toegestaan als ondervloer, mits er voldoende ruimte is om de deuren te openen.

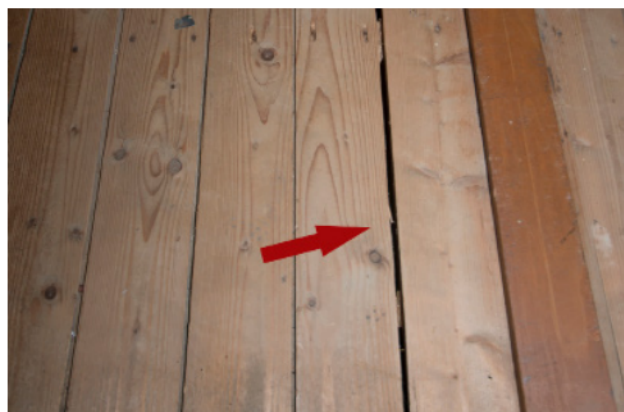
Naad in houten vloer

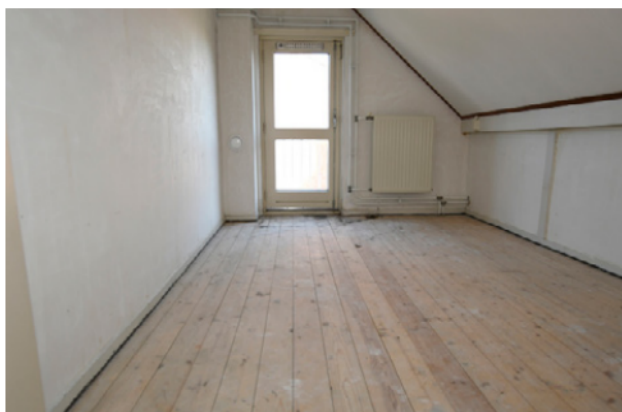
Houten vloer

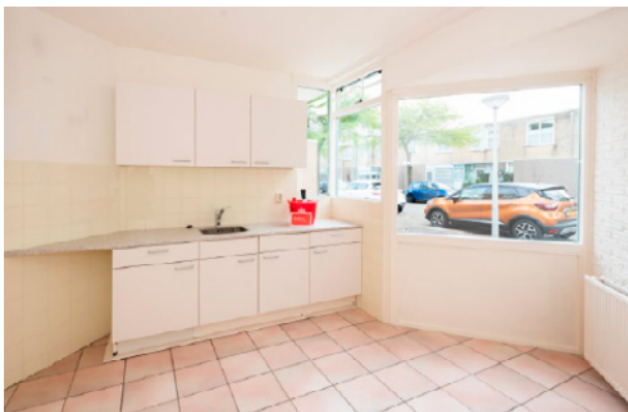
Gebruikte keuken

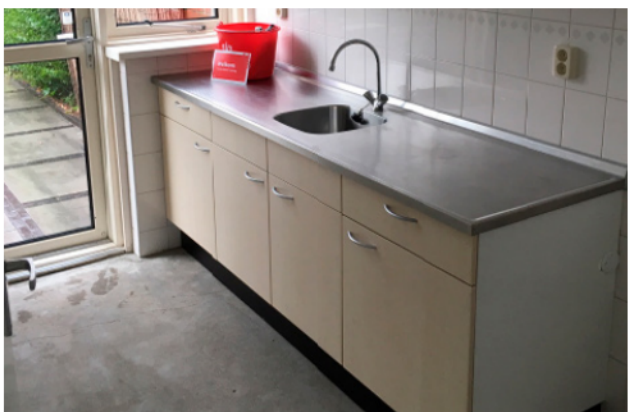
Oude maar goede keuken

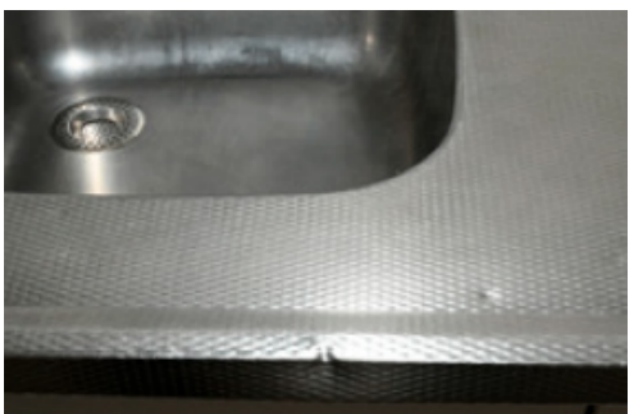
Lichte krasjes en putjes in het keukenblad

De keuken in uw woning hoeft niet nieuw te zijn. Zolang de keuken heel is, vervangen wij deze niet. Lichte krasjes en putjes in het keukenblad zijn toegestaan, tenzij deze door de toplaag heen zijn waardoor gaatjes zijn ontstaan.

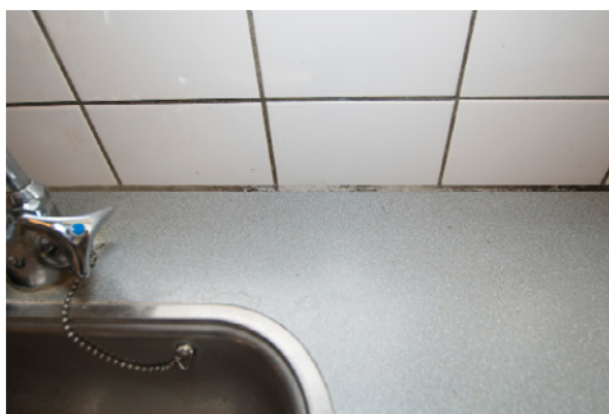
Schimmel in kitvoegen

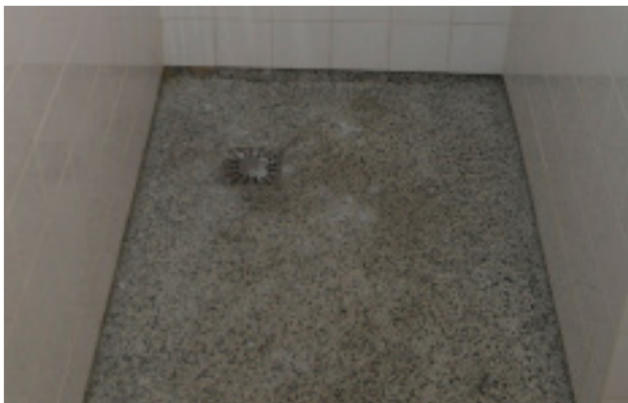
Kalkaanslag op de vloer

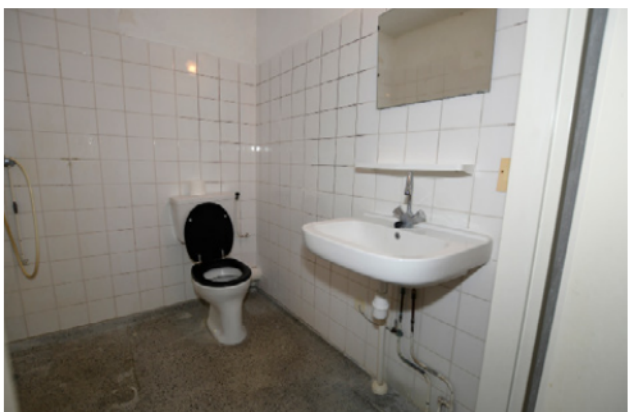
Verouderde badkamer zonder beschadigingen

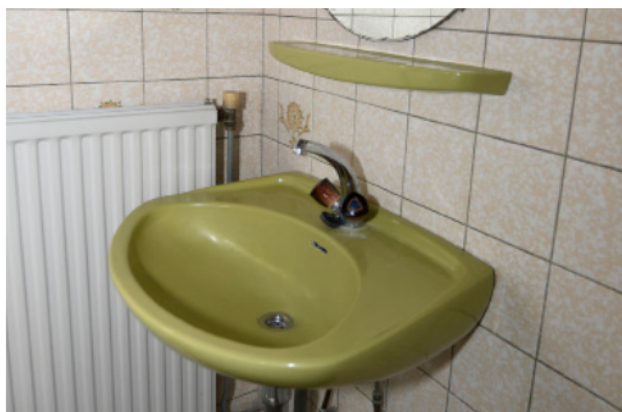
Verouderde badkamer zonder beschadigingen

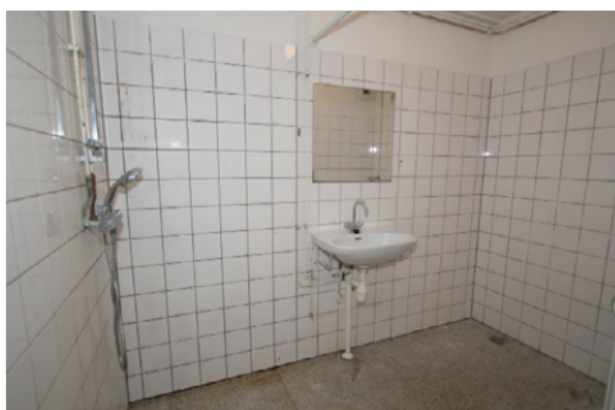
Badkamer niet goed schoongemaakt

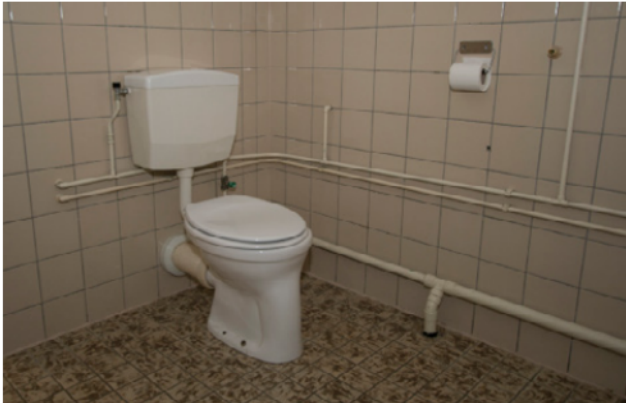
Toilet in goede staat

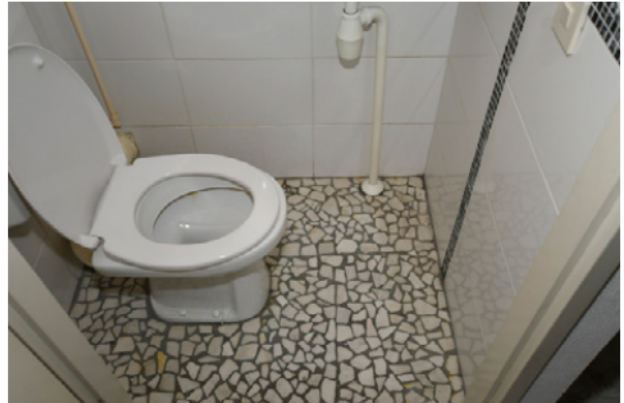
Tegelwerk niet standaard

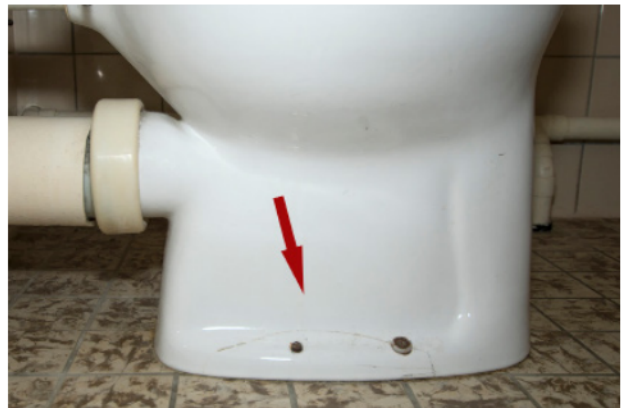
Scheur in toilet

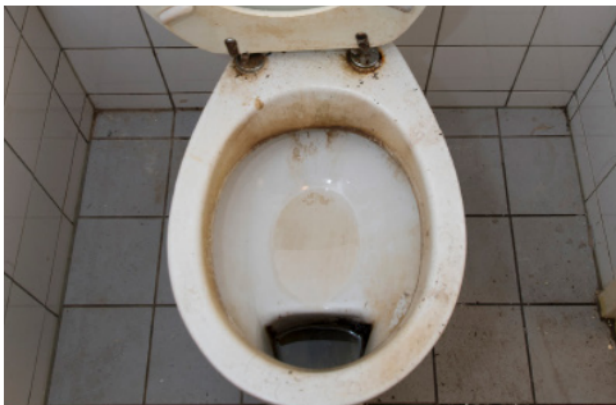
Vies toilet

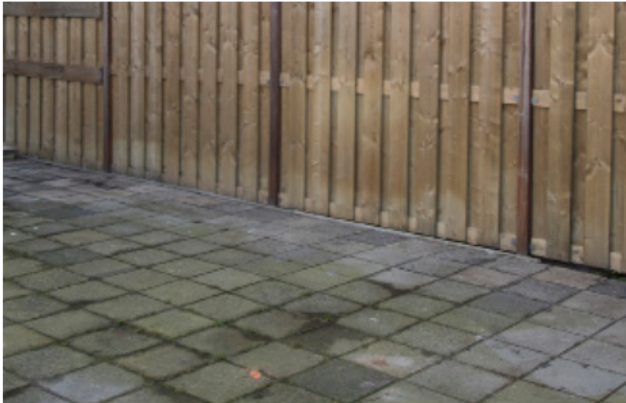
Verkleuringen in tegels

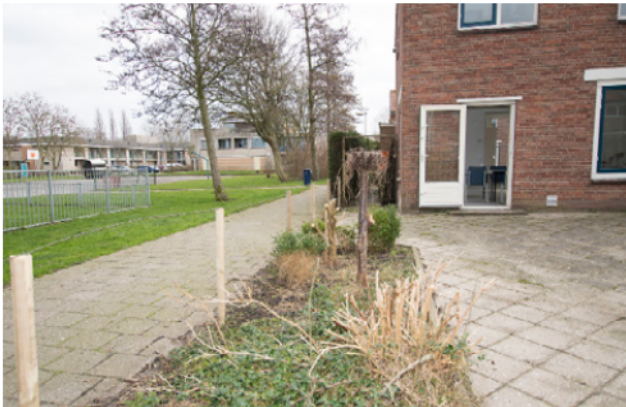
Erfafscheiding afgezet met paaltjes en draad

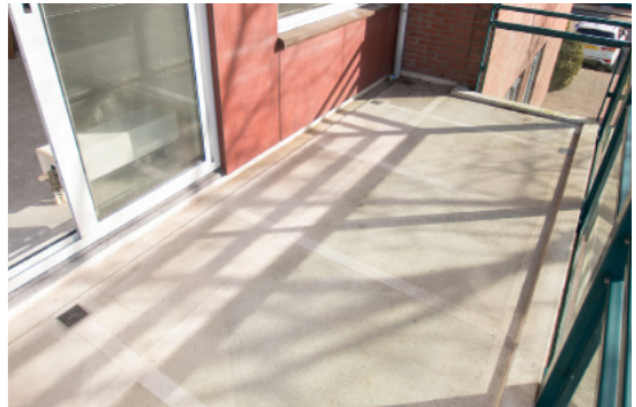
Lichte aanslag

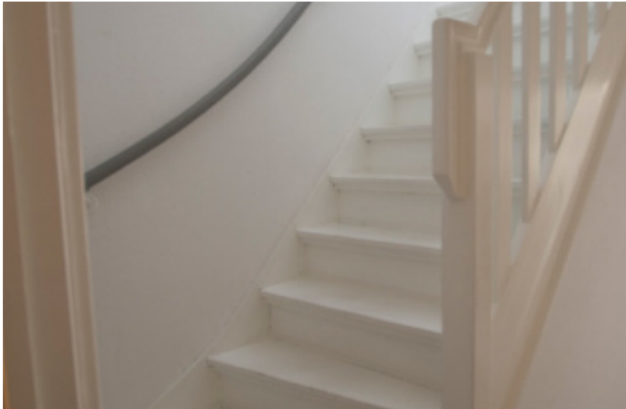
Vlak en geschilderd

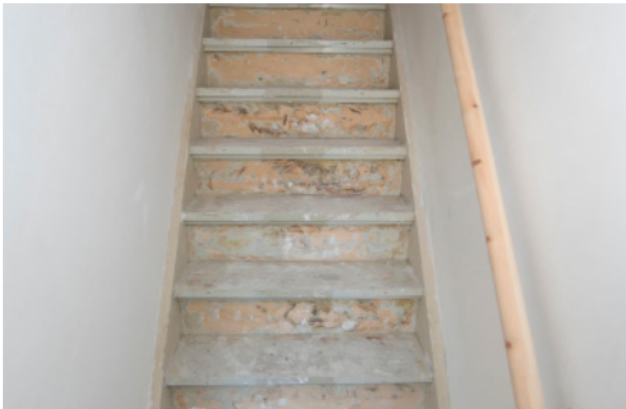
Trap met minimale lijmresten

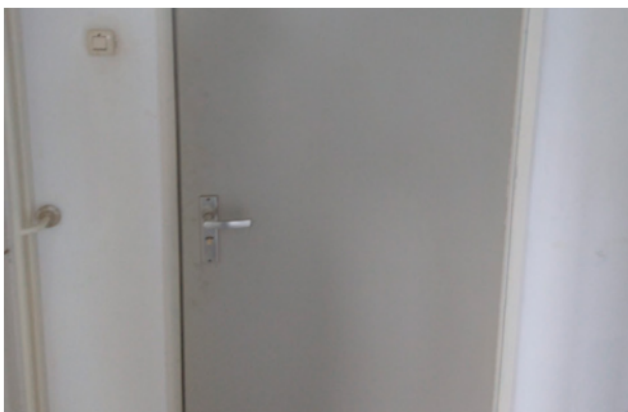
Kleurverschil mag, schilderwerk voor de bewoner

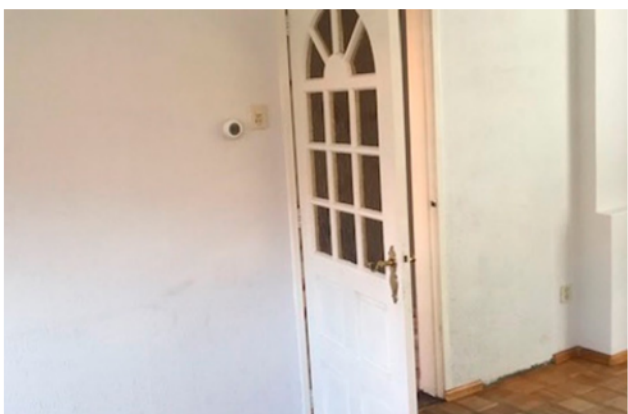
Verouderd maar in goede staat

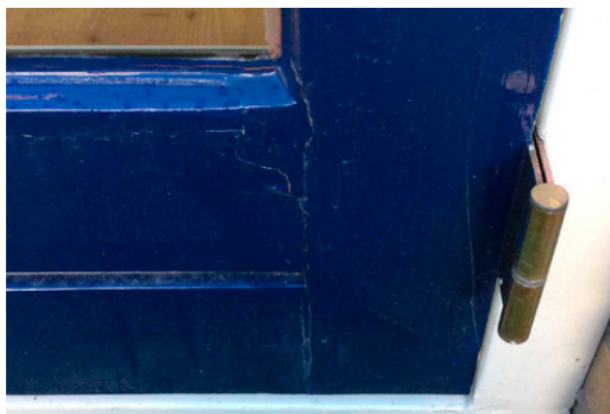
Buitenschilderwerk verhuurder (planmatig)

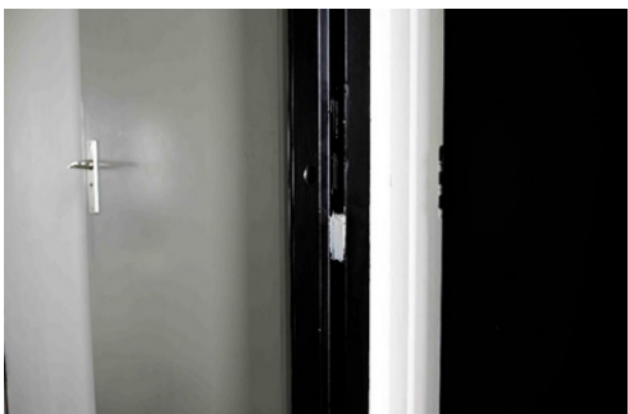
Donker kozijn gevuld met wit plamuur

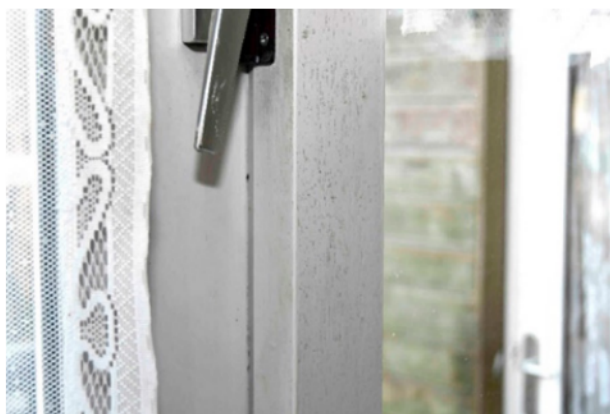
Geground kozijn, schilderwerk voor de bewoner

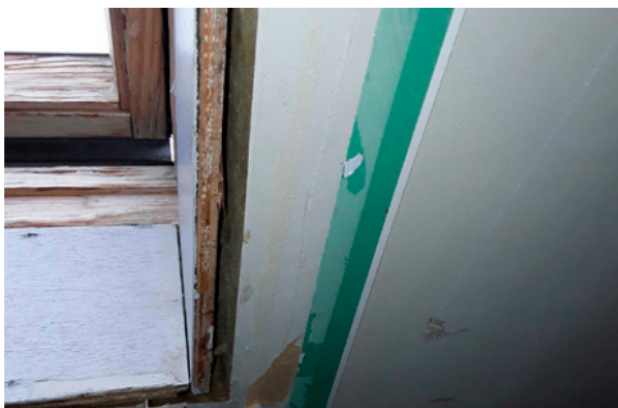
Dakraam betimmering herstellen

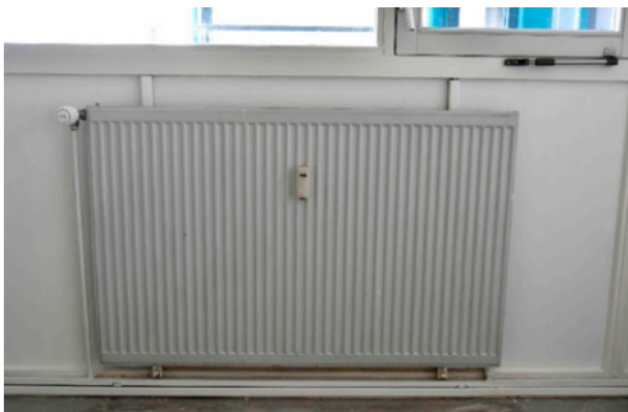
Radiator in nette staat

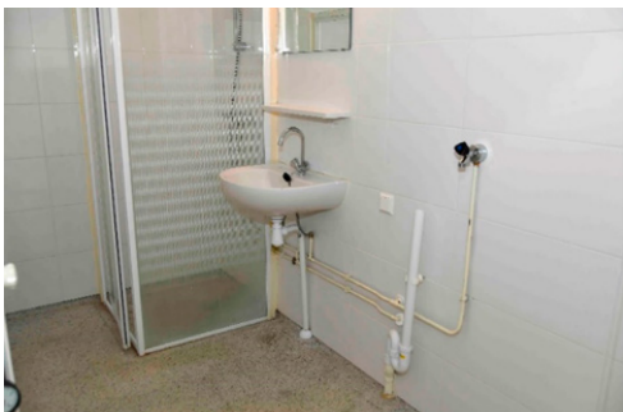
Leidingwerk zichtbaar

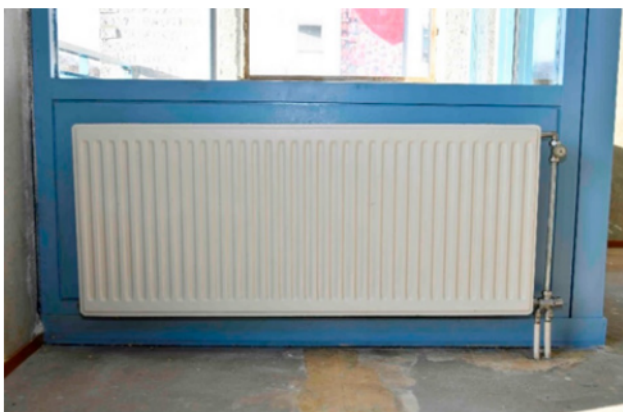
Lichte radiator tegen donker schilderwerk

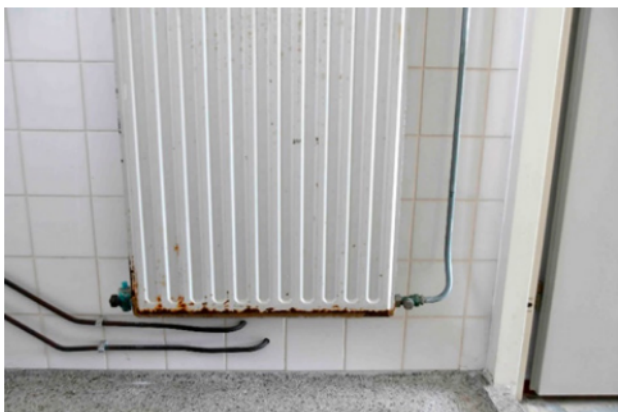
Roest niet toegestaan

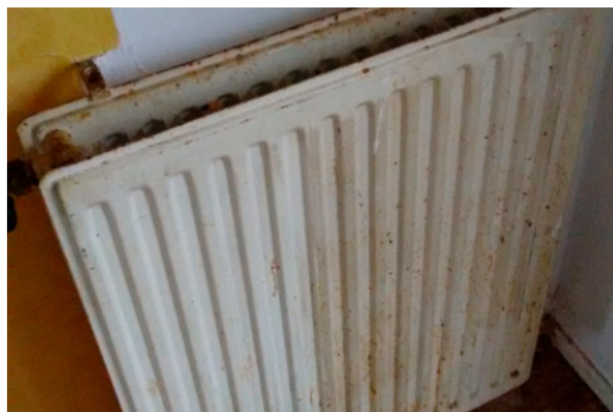
Aanslag en roest (niet meer te herstellen)

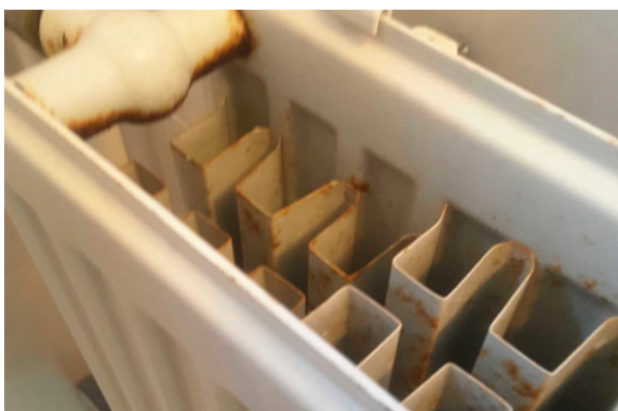
Aanslag (nicotine) – schoonmaken

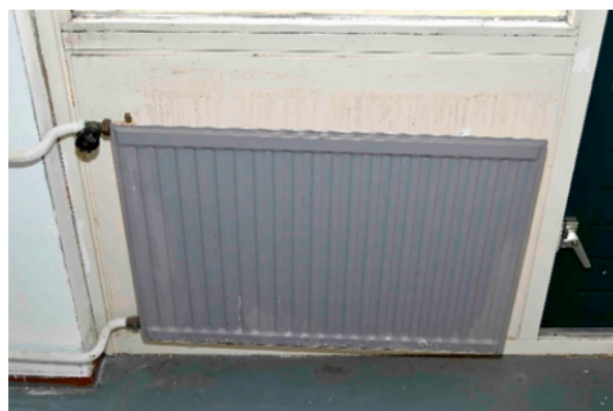
Radiator niet goed bevestigd

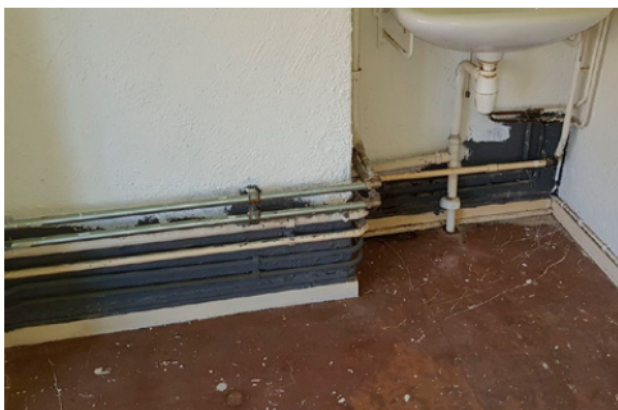
Leidingwerk (donker) geschilderd

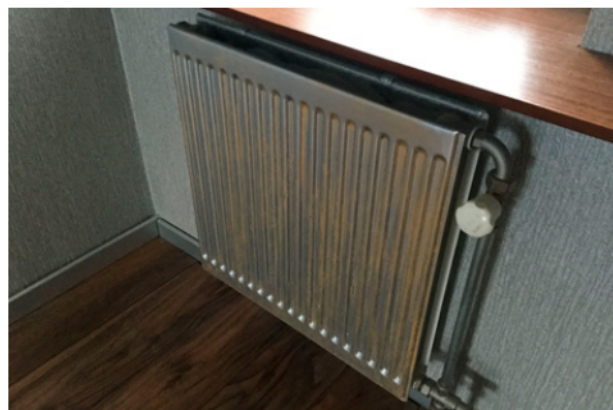
Geschilderde radiatoren zijn alleen toegestaan met witte radiatorenlak. Zijn er vanuit de bouw donker gekleurde radiatoren of leidingen geplaatst, dan zijn deze wel toegestaan.

Radiatoren en leidingwerk zijn vrij van lekkage en roestvorming, dan wel behandeld met grondverf. Het afschilderen van radiatoren en leidingwerk is de verantwoordelijkheid van de nieuwe huurder. Geschilderde radiatoren zijn alleen toegestaan met witte radiatorlak. Zijn er vanuit de bouw donker gekleurde radiatoren of leidingen geplaatst, dan zijn deze wel toegestaan.
