## Hoe werkt dit beeldenboek?

Voor u ziet u het beeldenboek van Eigen Haard. Hierin laten wij zien hoe wij woningen opleveren. Zo kan het zijn dat u een badkamer verouderd vindt. Aan de hand van de foto's kunt u zien of wij deze badkamer acceptabel vinden of niet. Het voordeel voor u is dat u bij het tekenen van het huurcontract precies weet hoe wij de woning aan u opleveren.

Iedere woning van Eigen Haard leveren wij "schoon, heel en veilig" op.

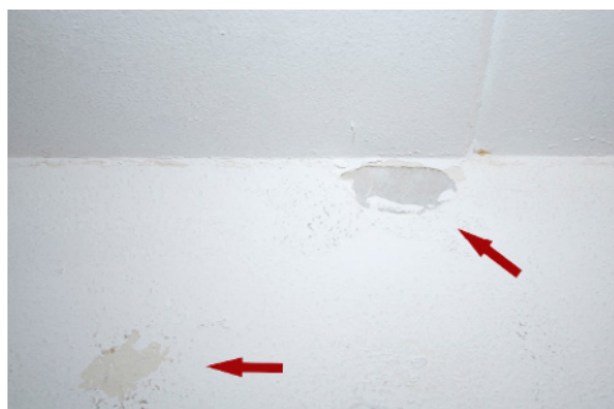
Verf of stucwerk laat los

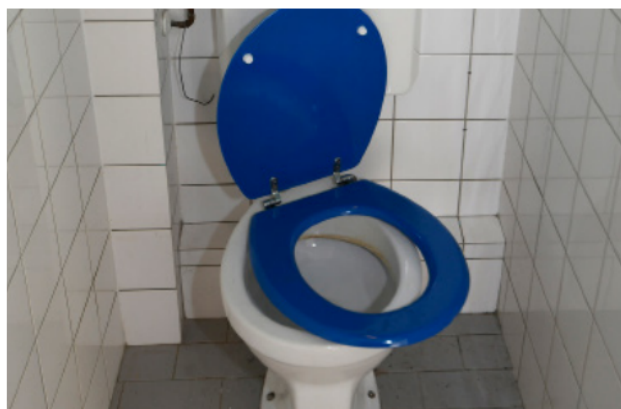
Toiletbril los

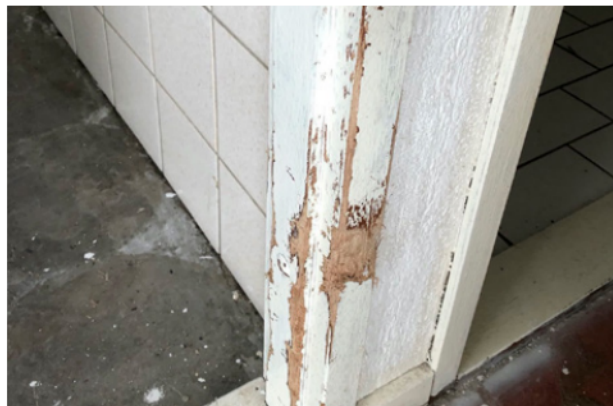
Kozijn beschadigd (herstelschade)

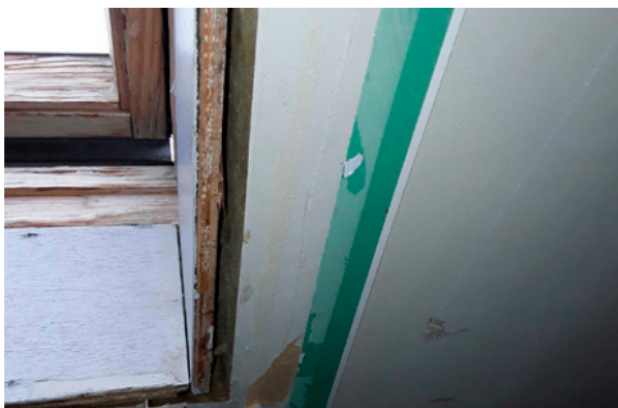
Dakraam betimmering herstellen
