# Inhoudsopgave

## Hoe werkt dit beeldenboek?

Voor u ziet u het beeldenboek van Eigen Haard. Hierin laten wij zien hoe wij woningen opleveren. Zo kan het zijn dat u een badkamer verouderd vindt. Aan de hand van de foto's kunt u zien of wij deze badkamer acceptabel vinden of niet. Het voordeel voor u is dat u bij het tekenen van het huurcontract precies weet hoe wij de woning aan u opleveren.

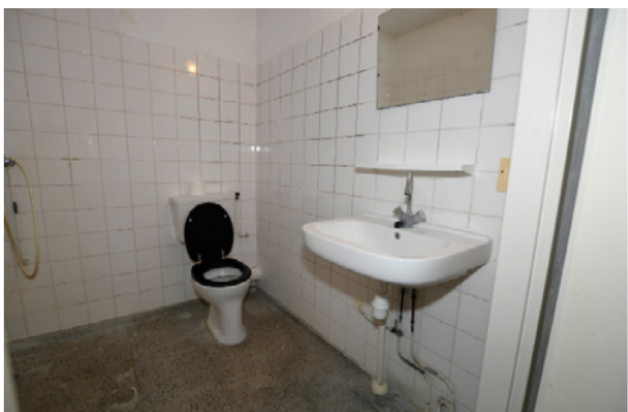
Verouderde badkamer zonder beschadigingen

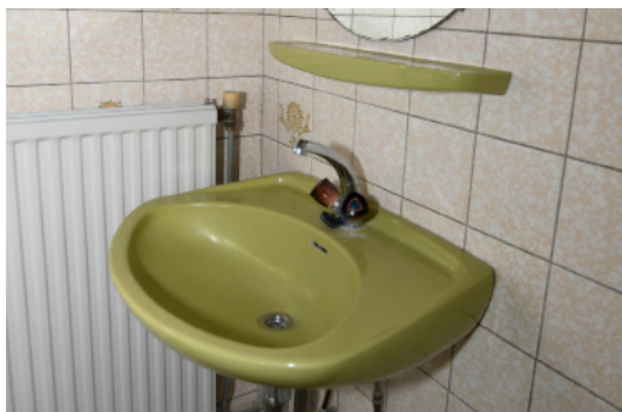
Verouderde badkamer zonder beschadigingen

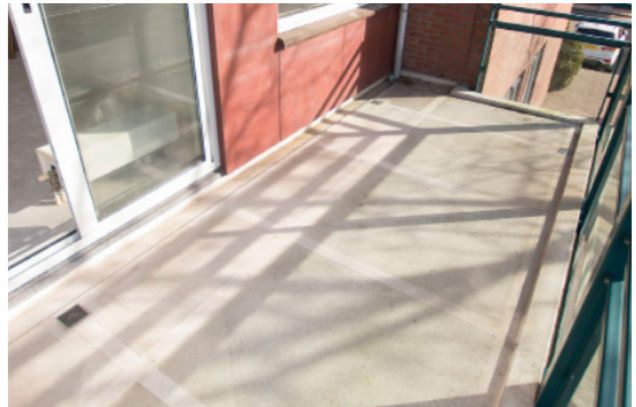
Lichte aanslag

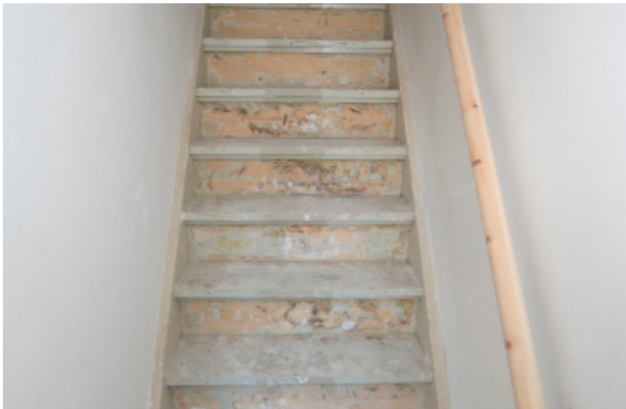
Trap met minimale lijmresten

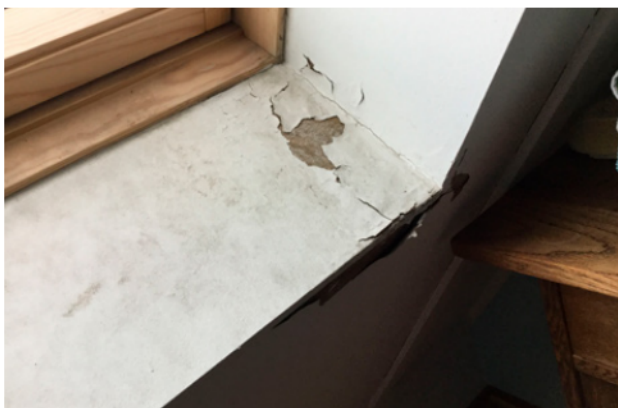
Houtwerk beschadigd door vocht (herstelschade)

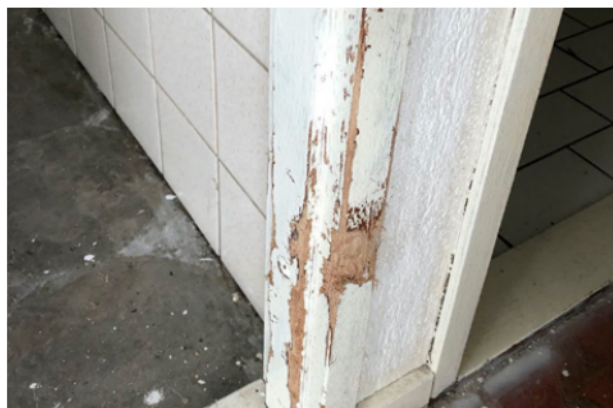
Kozijn beschadigd (herstelschade)

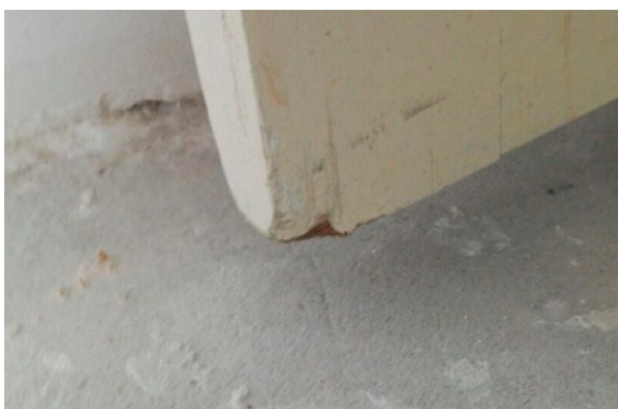
Onderkant van deur aangetast door vocht

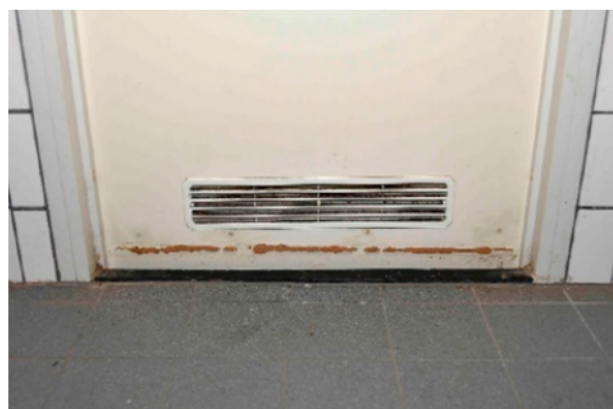
Beschadigde onderkant deur

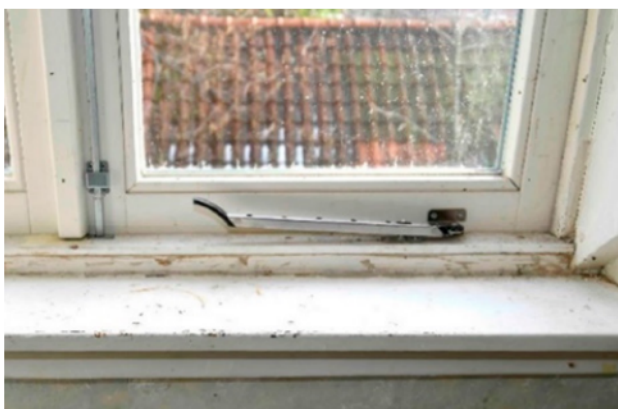
Onderkant van kozijn aangetast door vocht

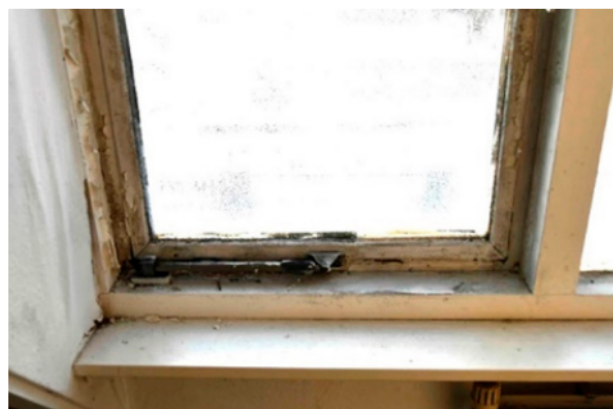
Beschadigde onderkant kozijn
